Operação de Reabilitação Urbana de S. Pedro de Alva

Programa de Execução

Setembro de 2017

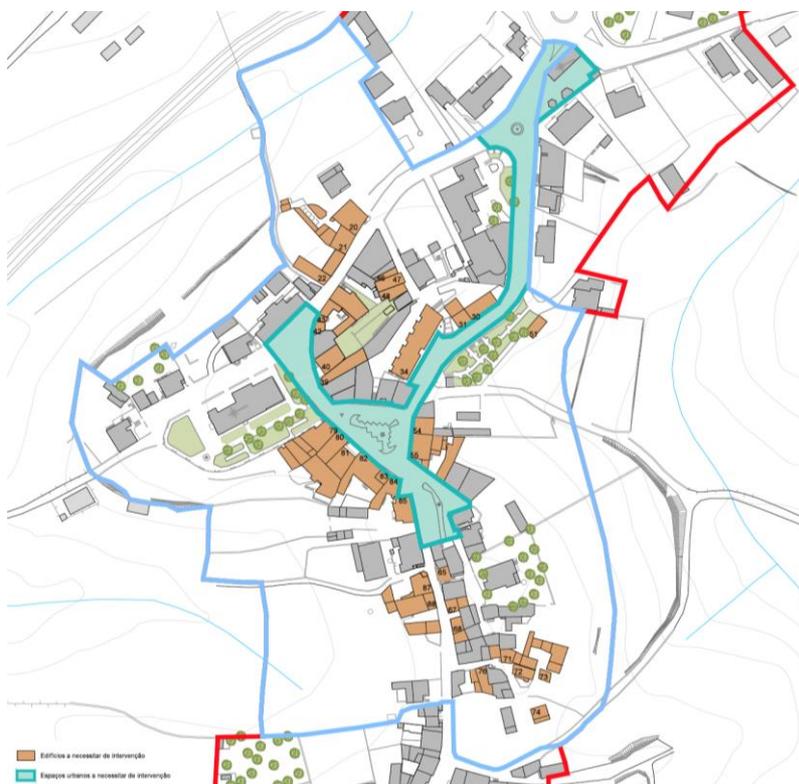
Figura 1 – Limite da Zona de Intervenção 1 e edifícios e espaços públicos a intervir

Esta zona de intervenção é composta por 70 edifícios. 31 necessitam de obras de intervenção de diversos graus, e 9 obrigam a uma análise mais cuidada, feita no subcapítulo 2.3.

Também o espaço público constituído principalmente por Largos e Praças (Praça Mário da Cunha Brito e Largo José António d’Almeida), arruamentos principais (Avenidas Dr. Viegas Pimentel e Oliveira Matos), e alguns arruamentos secundários (Rua do Outeiro e Rua do Canto), necessita de intervenção, conforme o capítulo 5.1.1. do relatório anterior.

Na figura abaixo representada é possível observar os edifícios que necessitam de intervenção nesta zona e também os espaços públicos que seria importante renovar para bem do conjunto edificado.

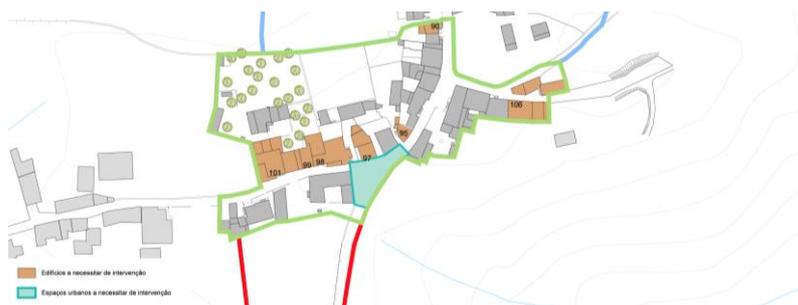
Figura 2 - Limite da Zona de Intervenção 2 e edifícios e espaços públicos a intervir

É composta por 17 edifícios, averiguando-se a existência de 9 edifícios a necessitar de obras de reabilitação de diversos graus, entre os quais 3 têm valor arquitetónico e patrimonial e 2 merecem uma análise mais profunda, feita no subcapítulo 2.3.

Na imagem abaixo encontram-se representados os edifícios a intervir nesta zona de intervenção e o respetivo espaço público que deveria ser renovado.

Neste conjunto edificado em elevado estado de degradação insere-se um conjunto de três edifícios com elevado valor patrimonial e arquitetónico, sendo de extrema importância a sua reabilitação.

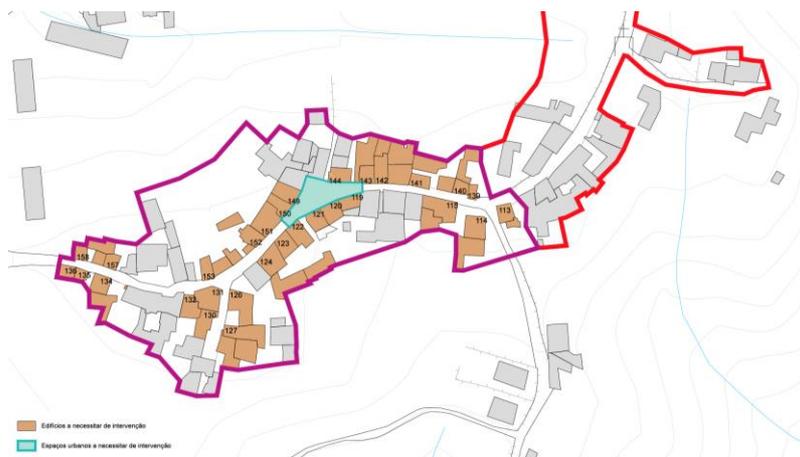
Figura 3 – Limite da Zona de Intervenção 3 e edifícios e espaços públicos a intervir

É constituída por 44 edifícios, considerando-se que 28 deles estão a necessitar de intervenção de diversos graus. No subcapítulo 2.3.

Na figura abaixo estão representados os edifícios a reabilitar nesta zona de intervenção e o respetivo espaço público a necessitar de intervenção.

Esta zona apresenta a maior taxa de edifícios devolutos e em mau estado de conservação ou ruína, reforçando a importância de se intervir de modo a beneficiar esta zona e a não comprometer a salubridade das outras zonas de intervenção.

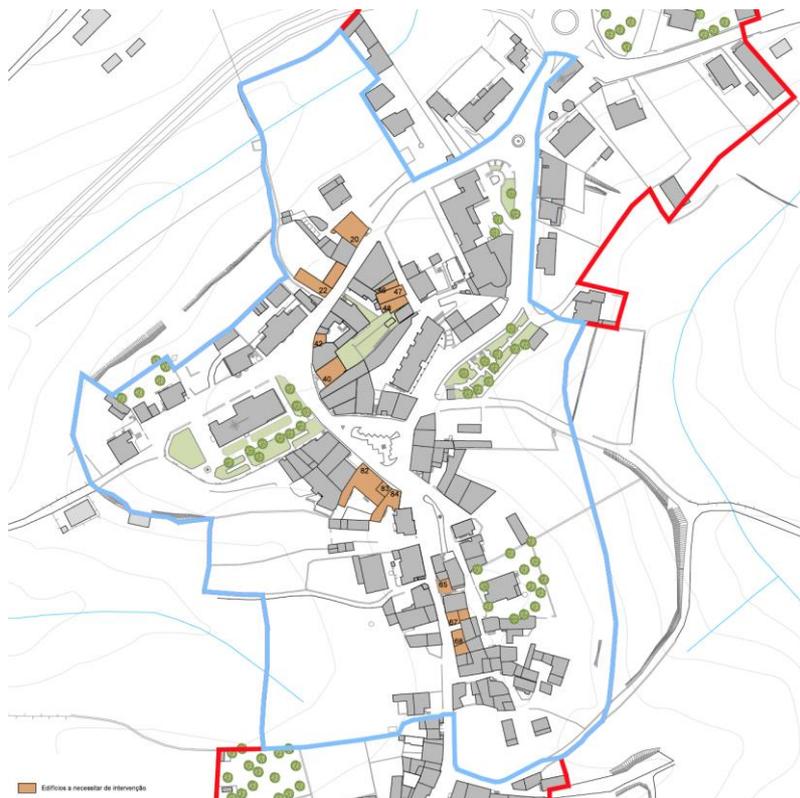
Figura 5 – Edifícios a necessitar de intervenção urgente na Zona de Intervenção 1

Abaixo referem-se alguns dos edifícios a necessitar de intervenção urgente nesta zona de intervenção, quer pelo seu estado devoluto e pelo seu estado de degradação preocupante, quer pela sua importância arquitetónica e patrimonial na vila de São Pedro de Alva.

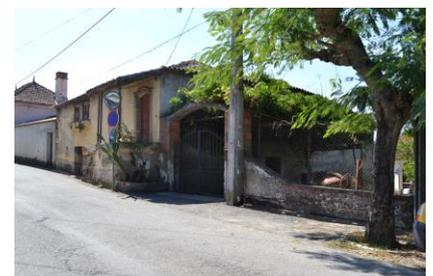
Figura 6 – Edifício 20

- Edifício 20:

Localizado na Avenida Dr. Viegas Pimentel, uma das zonas mais densificada e consolidada da vila, é um edifício habitacional em estado devoluto e em elevado estado de degradação, apesar da sua arquitetura vernacular ser muito interessante quer pela escala e quer pela sua expressão compositiva.

Pela sua tipologia original e valor arquitetónico seria importante manter o seu carácter residencial. Assim sendo, este edifício deverá ser adquirido pelo Município ou deverá ser protocolada a sua intervenção,

garantindo que sirva de exemplo às reabilitações vindouras. A sua reabilitação deverá ser cuidadosa e exigente, de modo a manter a sua arquitetura original, eliminando também todos os elementos dissonantes e anexos na sua periferia, e por essa razão deve ser considerado um edifício com valor arquitetónico a manter.

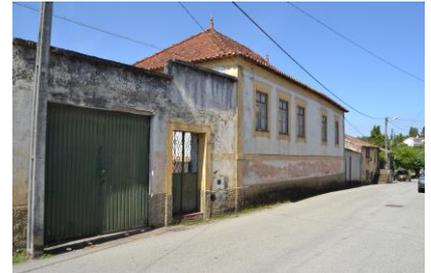
Figura 7 – Edifício 22

- Edifício 22:

Localizado na Avenida Dr. Viegas Pimentel, nas proximidades do edifício 20, é um edifício habitacional em estado devoluto e em razoável estado de degradação, com qualidade arquitetónica pela sua tipologia tradicional.

Pela sua tipologia original e valor arquitetónico seria importante manter o seu carácter residencial.

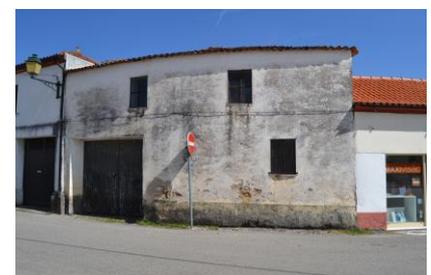
Figuras 9 – Edifício 42

Localizado na Avenida Dr. Viegas Pimentel, este edifício habitacional sem valor patrimonial merece intervenção, com reformulação formal, por se encontrar numa frente urbana consolidada e numa das zonas mais nobres da vila. Está em relativo mau estado de conservação.

Pela observação da sua fachada crê-se que necessitará de obras de reabilitação com alterações quer na sua estrutura tipológica quer na sua fachada.

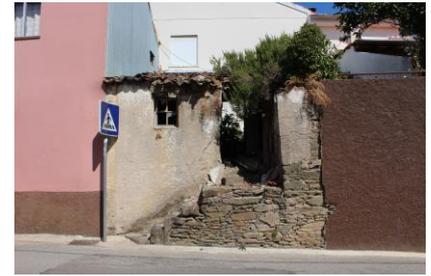
Figura 10 - Edifício 65

- Edifício 65:

Localizado na Rua David Ubaldo Leitão, com uma frente urbana bastante consolidada, este edifício encontra-se em ruínas. Devido ao seu elevado estado de degradação, mas também à importância da sua consolidação na malha urbana da vila é fundamental uma rápida intervenção.

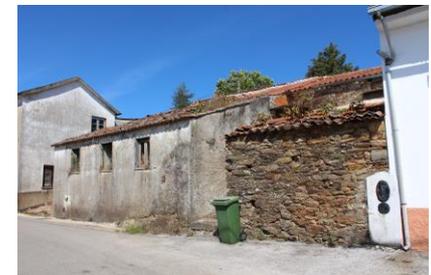
Figura 12 – Edifício 68

Contíguo ao edifício 67 está o edifício 68, também situado na Rua David Ubaldo Leitão. Apesar de compor uma frente urbana consolidada, o seu elevado estado de degradação pressupõe a sua demolição total. Assim, crê-se que poderá compor um vazio urbano de interesse, desde que beneficie do tratamento adequado para o efeito, compondo-se nele uma praça ou largo. Poderá também ser implantado neste sítio um edifício de carácter habitacional ou comercial, com uma cêrcea de um a dois pisos.

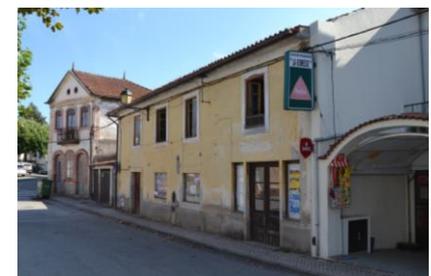
Figura 13 - Edifícios 82 e 83

- Edifício 82:

Localizado na Praça Mário da Cunha Brito, um dos espaços urbanos mais importantes da vila, este edifício devoluto com função mista – comércio e habitação – encontra-se num dos lugares preferenciais da vila. Pelo seu estado de degradação este edifício poderá

sofrer uma renovação total, albergando preferencialmente a função comercial e serviços, devido à sua localização estratégica na vila.

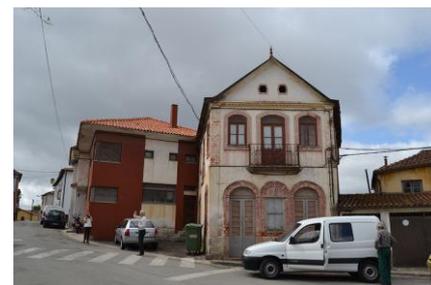
Figura 14 – Edifício 84

- Edifício 84:

Localizado também na Praça Mário da Cunha Brito, este edifício de comércio e habitação encontra-se situado numa zona estratégica da vila. Seria importante a sua reabilitação, provavelmente de nível ligeiro, mantendo a sua função comercial e habitacional.

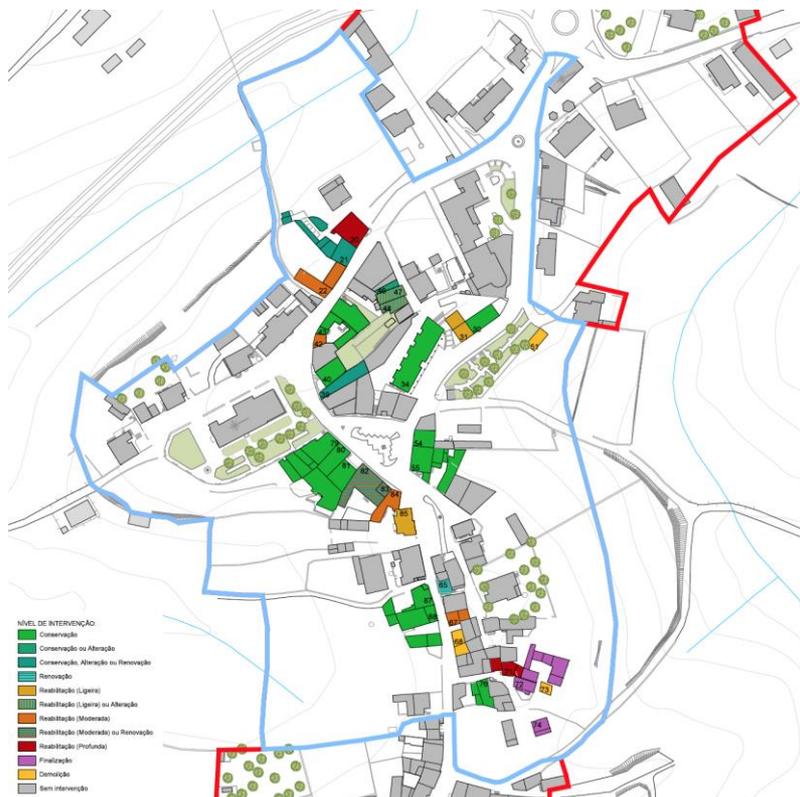
Figura 15 – Tipo de Intervenção na Zona de Intervenção 1

- 2 edifícios a necessitar de intervenção ligeira (edifícios 31 e 85), não se encontrando em elevado estado de degradação;

- 2 edifícios a necessitar de obras de finalização, por estarem inacabados;

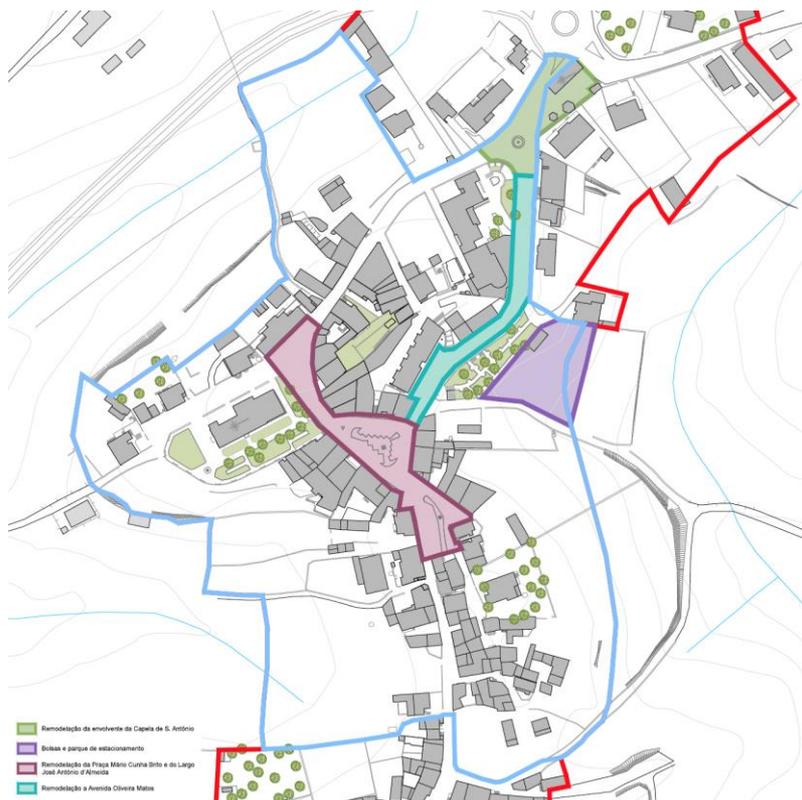
Figura 16 – Limite da Zona de Intervenção 1 e espaços públicos a intervir

Também, como já referido neste relatório, o espaço público necessita de intervenções de carácter diverso, sendo estas intervenções de extrema importância para a dinâmica de reabilitação da vila e para a identidade de todo o espaço urbano e edificado da vila.

Assim, descrevem-se abaixo as intervenções estruturantes de iniciativa pública, indicando também o seu nível de intervenção e grau de prioridade.

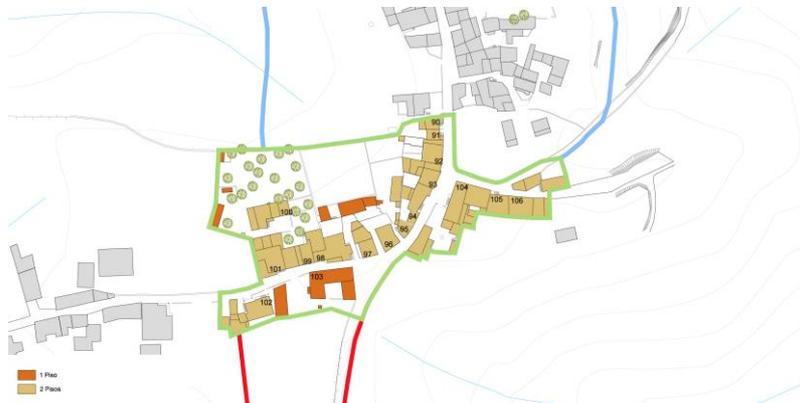
Figura 17 – Nº de Pisos dos edifícios na Zona de Intervenção 2

A zona de Intervenção 2 é composta por 17 edifícios com cêrcea média de dois pisos e verifica-se que a manutenção das suas frentes urbanas é importante para a Vila.

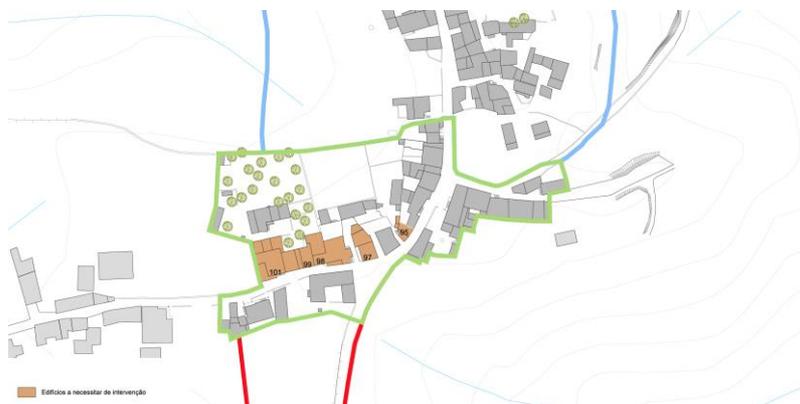
Figura 18 – Edifícios a necessitar de intervenção urgente na Zona de Intervenção 2

Apesar do edificado em questão ainda não ter sido vistoriado e visitado em profundidade, foi já possível proceder a uma análise geral do mesmo e definir estratégias de reabilitação para cada edifício.

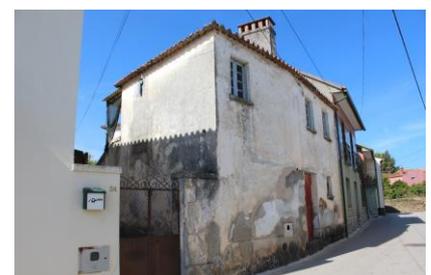
Figura 19 – Edifício 95

- Edifício 95:

Localizado na Rua do Paço Velho, este edifício habitacional encontra-se numa zona com frente urbana consolidada, estando de momento devoluto e em mau estado de conservação.

Pela observação da sua fachada pensa-se que a sua intervenção será de carácter moderado, devendo manter a sua função residencial.

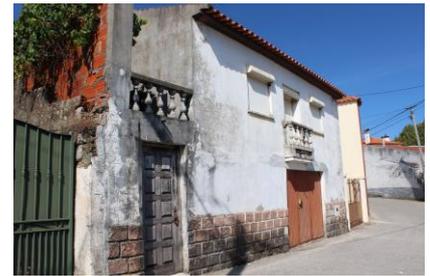
Figura 20 – Edifício 97

- 1 edifício a necessitar de obras de reabilitação ligeiras (edifício 97), uma vez que apesar de estar devoluto, não se encontra em elevado estado de degradação;

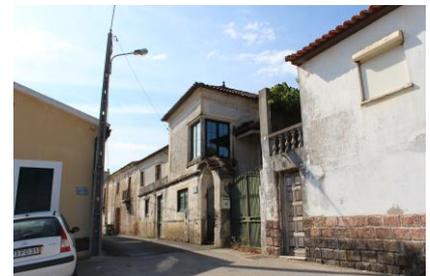
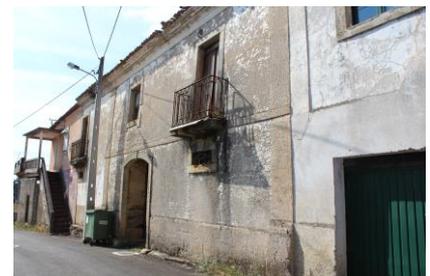
Figuras 21 e 22 – Edifícios 98, 99 e 101

Localizados na Rua da Palmeira, representam um importante núcleo habitacional abandonado e degradado, mas com qualidade arquitetónica.

Apesar da estratégia de reabilitação acima descrita, cada caso será analisado particularmente e em pormenor após vistoria, podendo sofrer alterações ao redigido acima, desde que desde que respeite o descrito no subcapítulo 2.2.

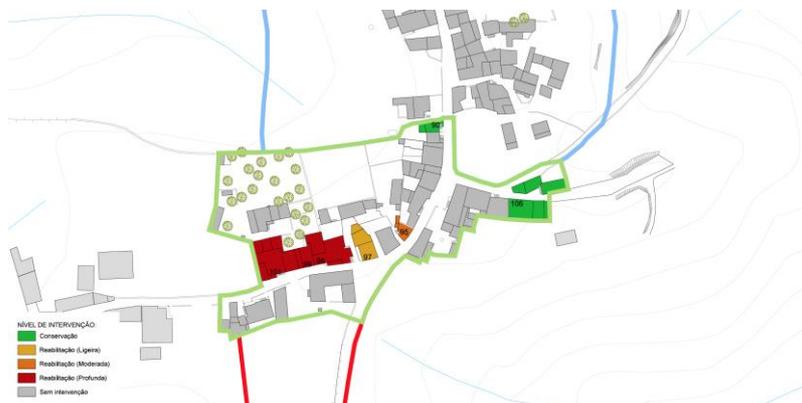
Figura 23 – Tipo de Intervenção na Zona de Intervenção 2

- 2 edifícios a necessitar de obras de conservação (edifícios 90 e 106), não necessitando de qualquer intervenção em profundidade;

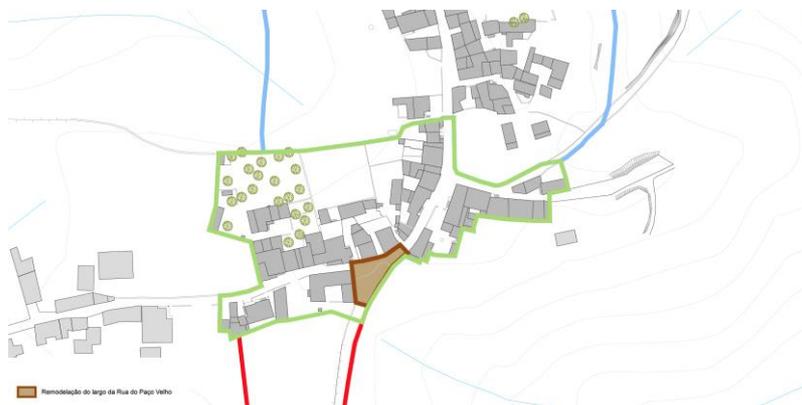
Figura 24 – Limite da Zona de Intervenção 2 e espaços públicos a intervir

Também o espaço público necessita de intervenção, sendo extremamente importante para a dinâmica de reabilitação e para a identidade do edificado com valor patrimonial existente nesta zona.

Descreve-se abaixo a intervenção estruturante de iniciativa pública necessária para este local, indicando também o seu nível de intervenção e grau de prioridade.

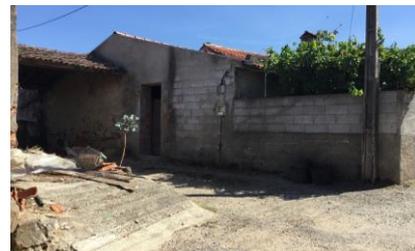
Figura 31 – Edifício 127

- Edifício 127:

Localizados na Rua do Paço Velho, este conjunto de edifícios habitacionais encontra-se em elevado estado de degradação, comprometendo a salubridade do espaço urbano.

Por essa razão considera-se importante proceder a uma reformulação global com um novo programa sendo área adequada para função habitacional ou mista – comércio e habitação.

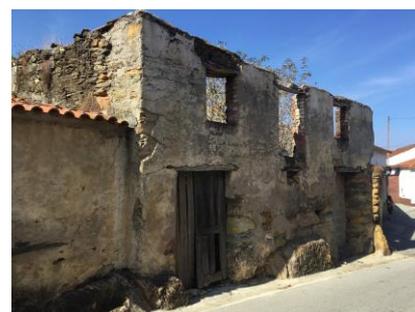
Figura 36 – Edifício 150

- Edifícios 150, 151, 152 e 153:

Localizados na Rua do Paço Velho, estes edifícios encontram-se em ruína. Esta frente urbana, toda em ruína, poderá representar um polo habitacional com interesse, aproveitando a frente urbana consolidada anteriormente existente.

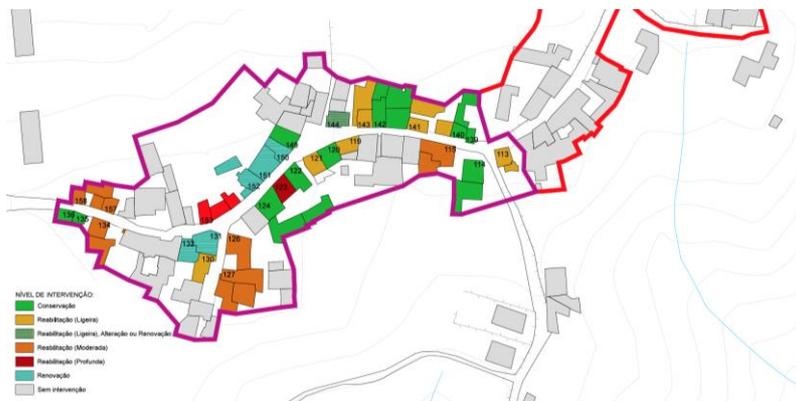
Figura 40 – Tipo de Intervenção na Zona de Intervenção 3

- 10 edifícios a necessitar de obras de conservação, como pintura de fachada, não representando qualquer prejuízo para a vila;

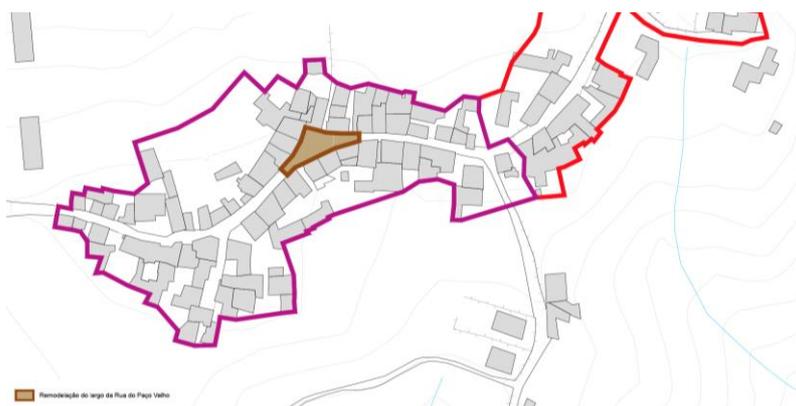
Figura 41 – Limite da Zona de Intervenção 3 e espaços públicos a intervir

Quanto ao espaço público, à semelhança do verificado na zona de intervenção 2, nesta zona de intervenção há um largo que necessita de um cuidado especial, dinamizando a reabilitação desta zona e melhorando a aparência do edificado.

Assim, descreve-se abaixo a intervenção estruturante de iniciativa pública necessária para este local, indicando também o seu nível de intervenção e grau de prioridade.

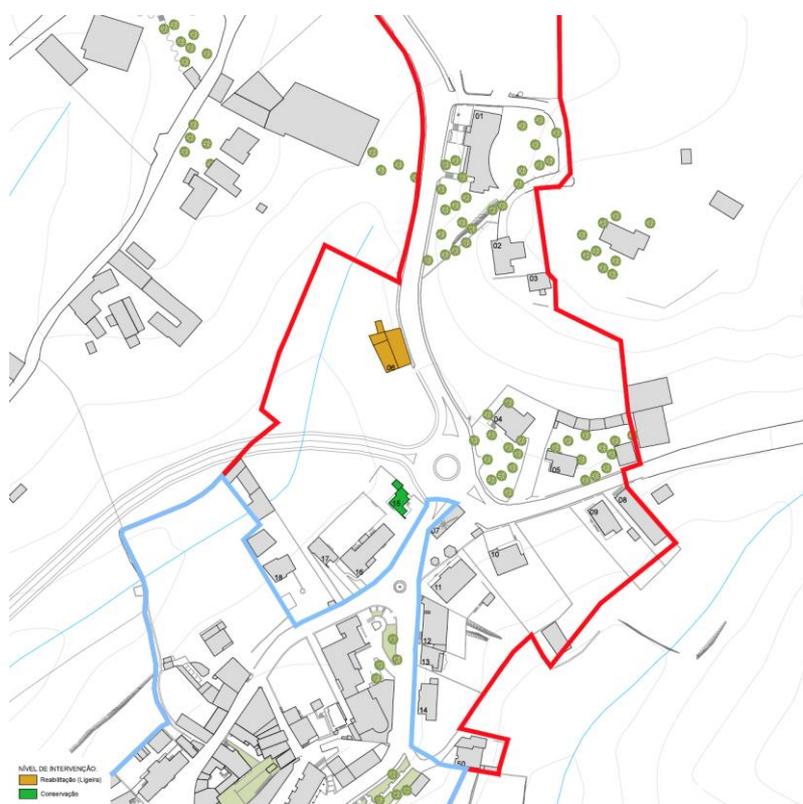
Figura 44 – Tipo de Intervenção dos restantes edifícios dentro da ARU (Zona Norte)

Resumindo, nesta zona apenas se verifica a existência de 5 edifícios a necessitar de obras de conservação, como pintura de fachada, não representando qualquer prejuízo para a vila, estando o restante edificado em bom estado de conservação.

Para estas zonas, apesar de não ter sido estabelecido qualquer programa de execução, terão de ser aplicadas algumas normas arquitetónicas e urbanísticas que limitem e regulem as intervenções futuras a desenvolver nestes espaços, definidas no capítulo 3 deste relatório.
